Fakulta stavební

Šíření hluku a vibrací z provozu tramvajové dopravy
v podmínkách DP Ostrava

Diffusion of noise and vibration from tramway traffic in
conditions of DP Ostrava

Ostrava 2009

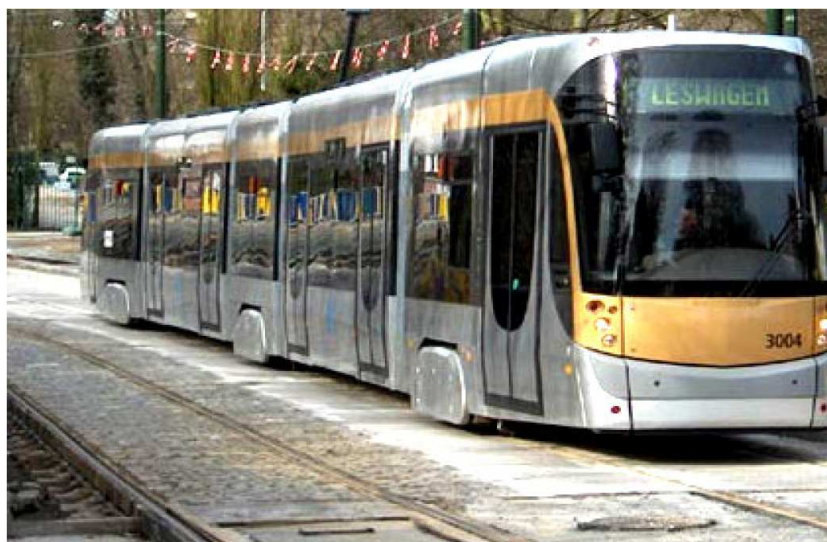
Jejich použití není obecně příliš účinné. Velmi záleží na jejich upevnění, neboť hrozí riziko, že kryt bude po případném uvolnění produkovat další přídatný hluk. Další z nevýhod je nemožnost přímého přístupu k podvozku kolejového vozidla. Konkrétní hodnoty útlumu nejsou momentálně známy. Toto řešení je tedy po zvážení vhodné maximálně jako doplňkové.

Obr. 10. Příklad použití stínících krytů u vozů MIVB/STIB 3004 (Photo by Thomas van Berel – Brusel)

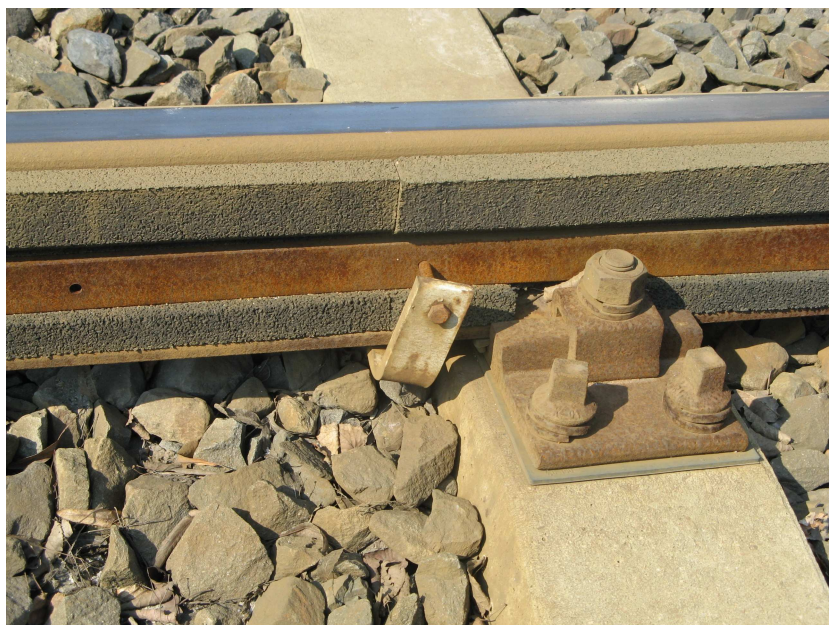
Bokovnice mají buď plný profil, nebo profil s otvory, vždy přesně tvarovaný do spojkové komory. Prvky bokovnic nesmí vyčnívat do průjezdného průřezu ani zabráňovat údržbě. Nesmí taktéž dojít k jejich odchlípnutí, odpadnutí a případnému zranění osob při průjezdu vozidel. Musí umožňovat kontrolu a výměnu kolejnic bez nutnosti je (bokovnice) zničit, či poškodit. Rovněž musí být možné je kdykoliv vyměnit.

Obr. 11. Pryžové kolejnicové absorbéry (bokovnice)

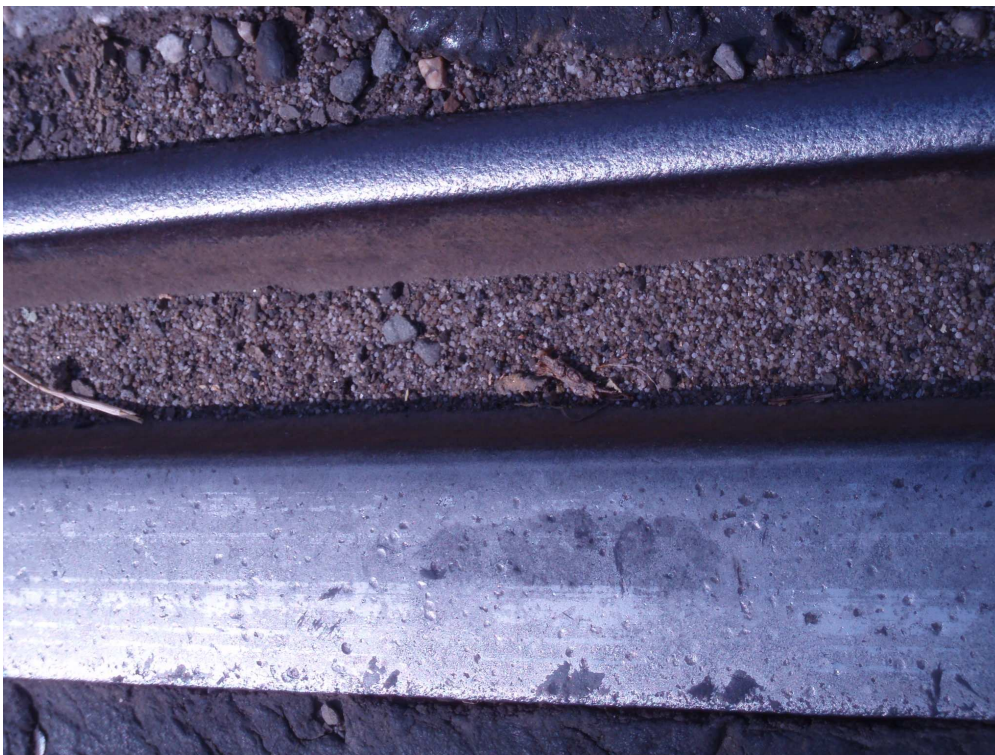
Broušení provozního opotřebení kolejnic je založeno na odstraňování nerovností na povrchu pojížděné hrany kolejnic. Jelikož je až 85% celkové hlukové emise z tramvajové dopravy (Obr. 7) generováno na styku kolo – kolejnice interakcí nerovností, je jejich odstraňování jednou z důležitých metod snižování hluku z tramvajové dopravy. Pro co nejlepší účinek tohoto opatření je třeba provádět pravidelnou kontrolu a údržbu. Ne pouze odstraňovat jednotlivé rozvinuté vady. Toto opatření je možné aplikovat na jakýkoliv typ tramvajového svršku bez nutnosti výměny či rozebrání částí konstrukce. Při pravidelném broušení kolejnic dochází ke snížení hluku po celé délce broušeného úseku. Výsledky posledních měření jasně ukazují výhodnost aplikace tohoto opatření (Viz 4.7). Je výhodné aplikovat toto opatření společně s detekcí a broušením plochých kol tramvajových vozů.

Obr. 13. Provozní opotřebení kolejnic na ulici Závodní

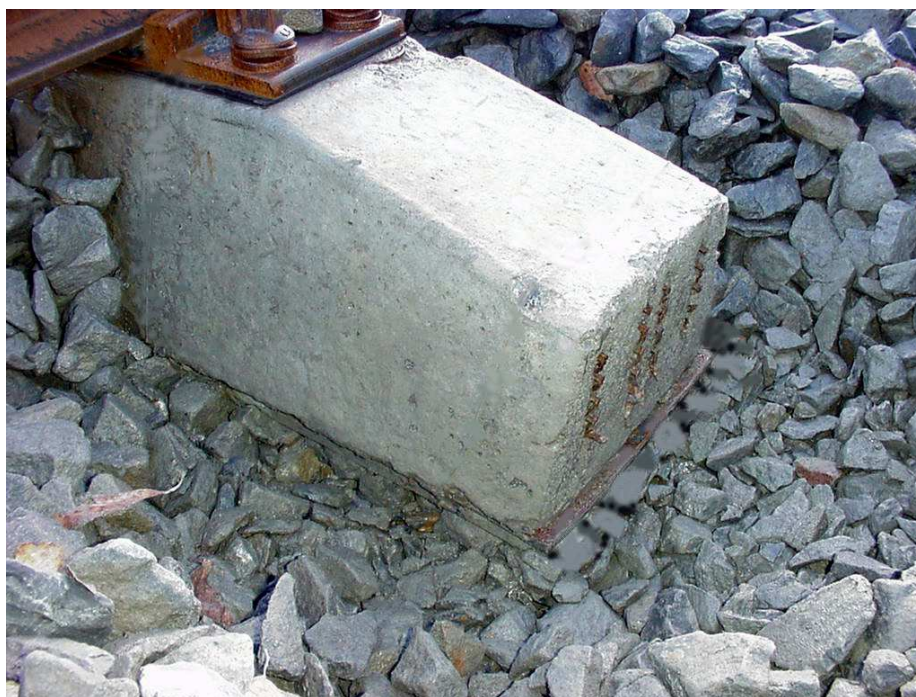
Podložení pražce elastickým povrchem může být realizováno na trati se štěrkovým ložem i bez něho. Při uložení na štěrkové lože i při použití bez štěrkového lože (systém "Modurail") je možno pozorovat značné snížení hladin vibrací, ovšem pouze na vyšších frekvencích. Nevýhodou jsou zvýšené vibrace samotného pražce, zejména na trati se štěrkovým ložem, což opět vede ke zvýšeným hladinám venkovních hlukových emisí.

Obr. 14. Umístění pružné podložky na ložné ploše pražce

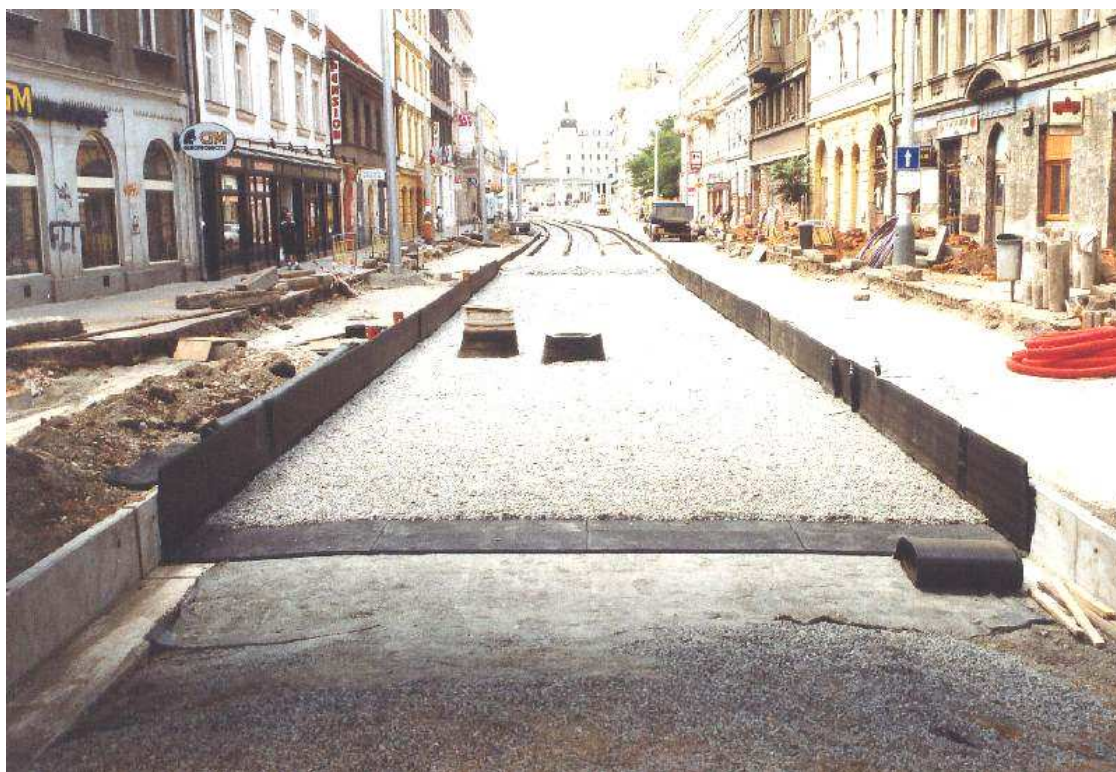
Obr. 16. Realizace podložky pod kolejovým ložem (Praha – Vodičkova ulice)

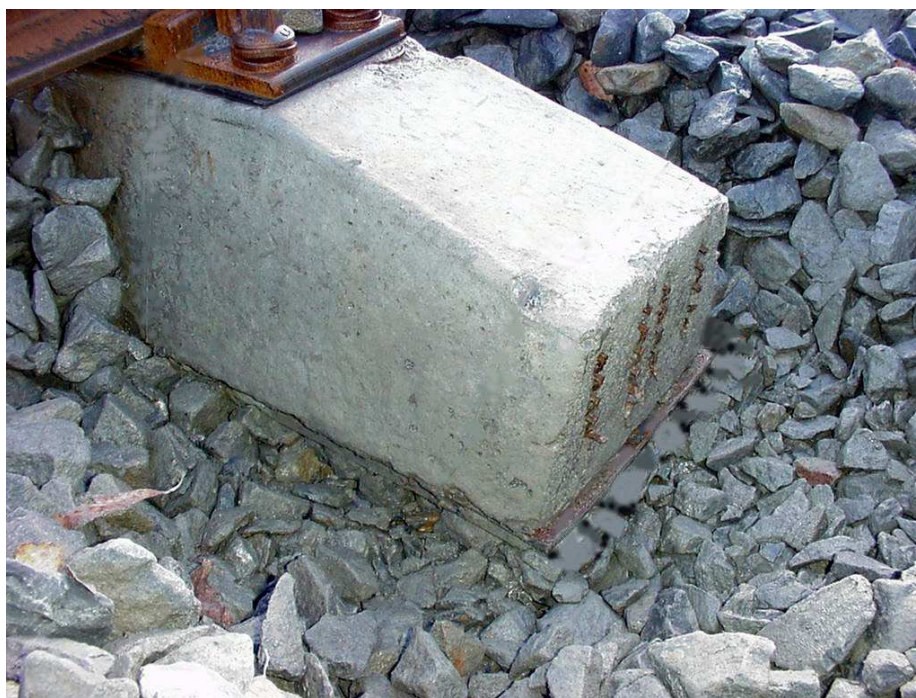
Hlavním cílem zkoušek bylo zjistit, zda pružná ložná plocha pražce umožní dosáhnout snížení vibrací přenášených do tratě a jejího blízkého okolí. Současně byl sledován vliv této plochy na tramvaj (vibrace podvozků, vibrace podlahy) a na ohyb pražců.

Obr. 19. Umístění pružné podložky na ložné ploše pražce [3]

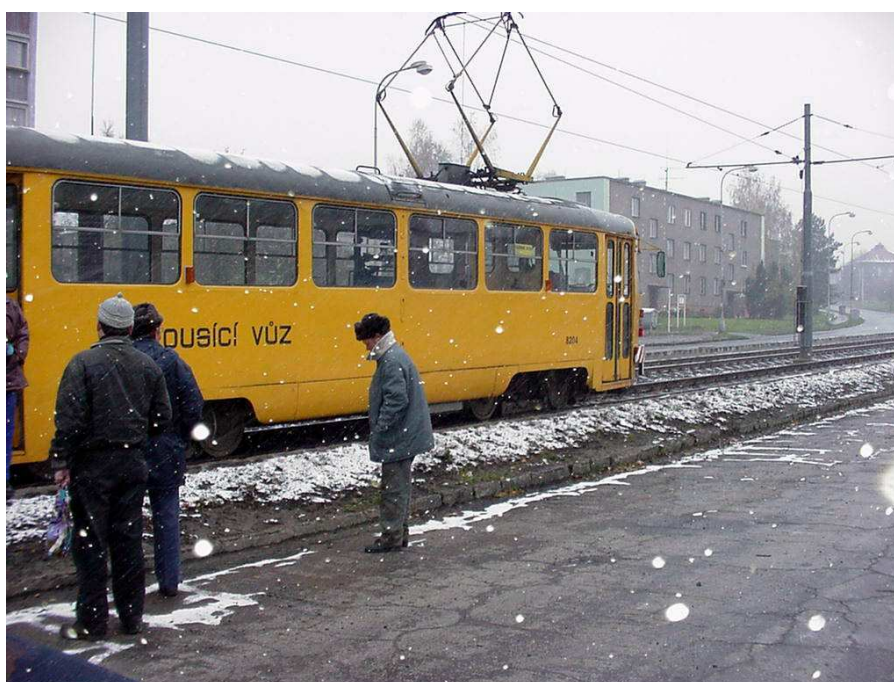
Měření dynamické odezvy bylo provedeno s „brousící“ tramvají typu T3 projíždějící rychlostí 50 ± 2 km/h v obou směrech zkušebními úseky P1 a P2. Měření bylo provedeno 2 týdny od uvedení tratě po opravě do provozu. Tramvaj byla uvnitř zatížena přídatnou zátěží o hmotnosti 5,056 t., statická kolová síla dosáhla hodnoty 3,007 t. Měření hluku nebylo prováděno z důvodu malé délky obou úseků P1 a P2.

Obr. 20. Brousící tramvaj na zkušebním úseku tratě [3]

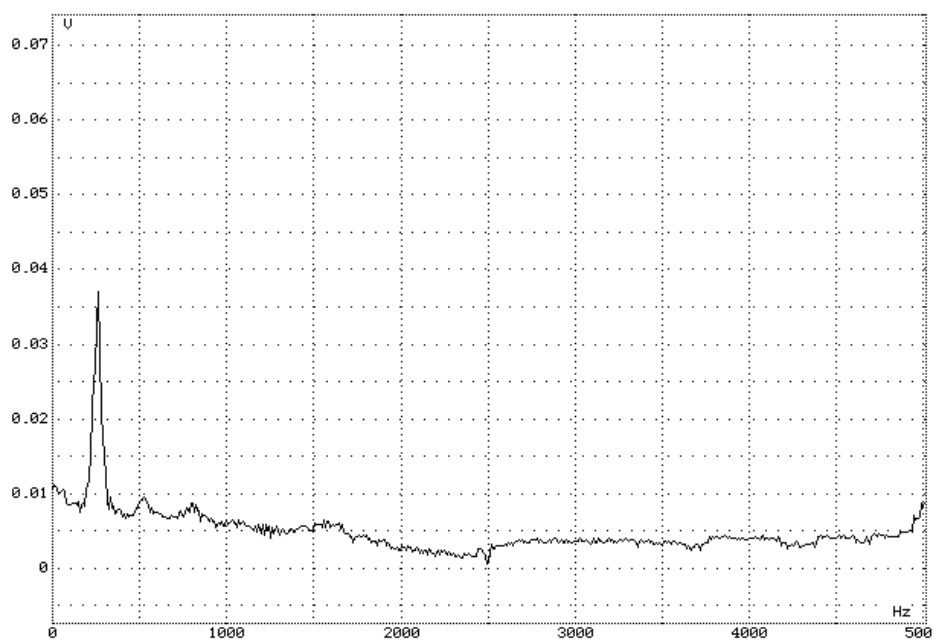
Obr. 22. Frekvenční spektrum před instalací bokovnic [5]

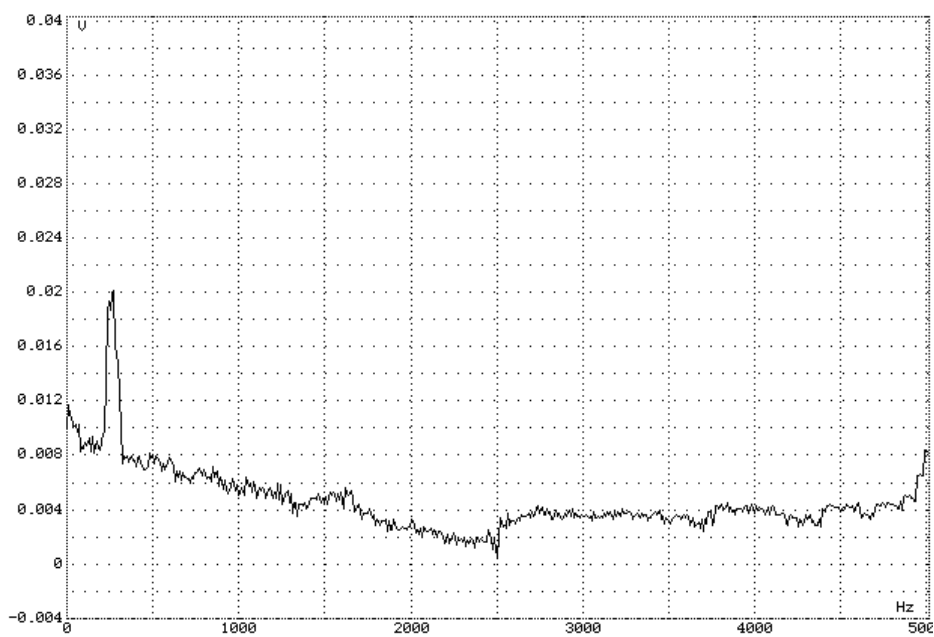
Obr. 23. Frekvenční spektrum po instalaci bokovnic [5]

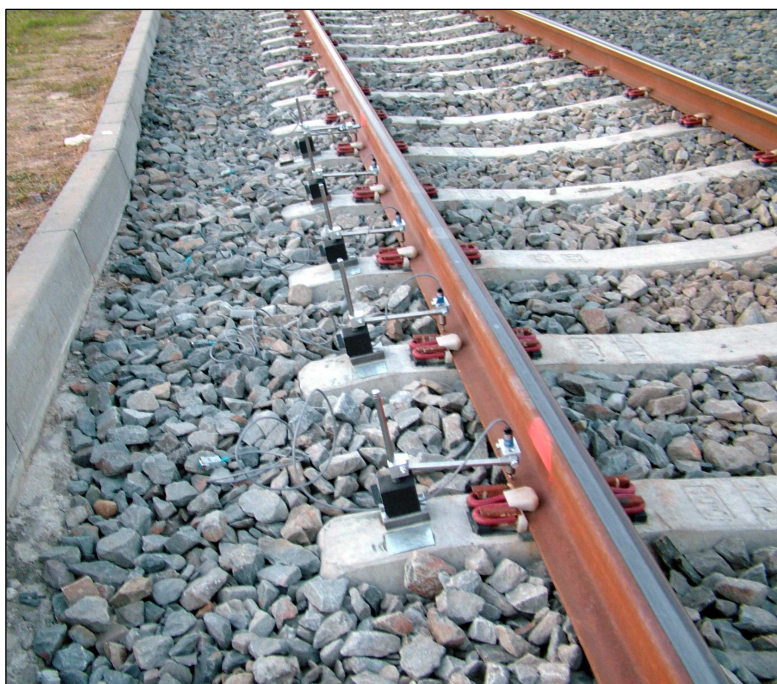
Na pražcích typu BO3 zde byl instalován pružný upínací systém Fast Clip firmy Pandrol v kombinaci s podložkami pod kolejnicí z materiálu EVA tl. 9 mm (Obr. 29). Délka úseku činila 40 m.

Obr. 29. Úsek 1 – aplikace pružného upínacího systému Pandrol Fast Clip [6]

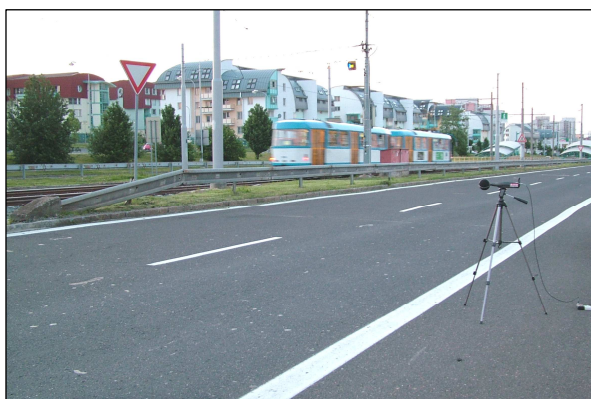
Obr. 31. Umístění zvukoměru pro měření hluku [6]

Z naměřených hodnot akustického tlaku p_{CA} , byly přepočtem získány hodnoty maximální hladiny akustického tlaku pro jednotlivé průjezdy referenční tramvaje, z nichž byla stanovena střední hodnota (Obr. 32). Zvukoměr byl během měření umístěn na stativu ve výšce 1,2 m nad okolním terénem ve vzdálenosti 21,25 m od osy pojížděné koleje, kolmo na ni (Obr. 31).

Na základě požadavku objednatele, Dopravního podniku Ostrava, a.s., proběhlo dne 5. června 2008 měření hluku, vibrací a posuvů ve zkušebním úseku tramvajové tratě na ulici Horní v Ostravě-Dubině (Obr. 31). Cílem bylo na základě změřených hodnot hluku, vibrací a vertikálních a horizontálních posuvů kolejnice vzájemně srovnat 3 různé kombinace upínacího systému a podložek pod kolejnicí.

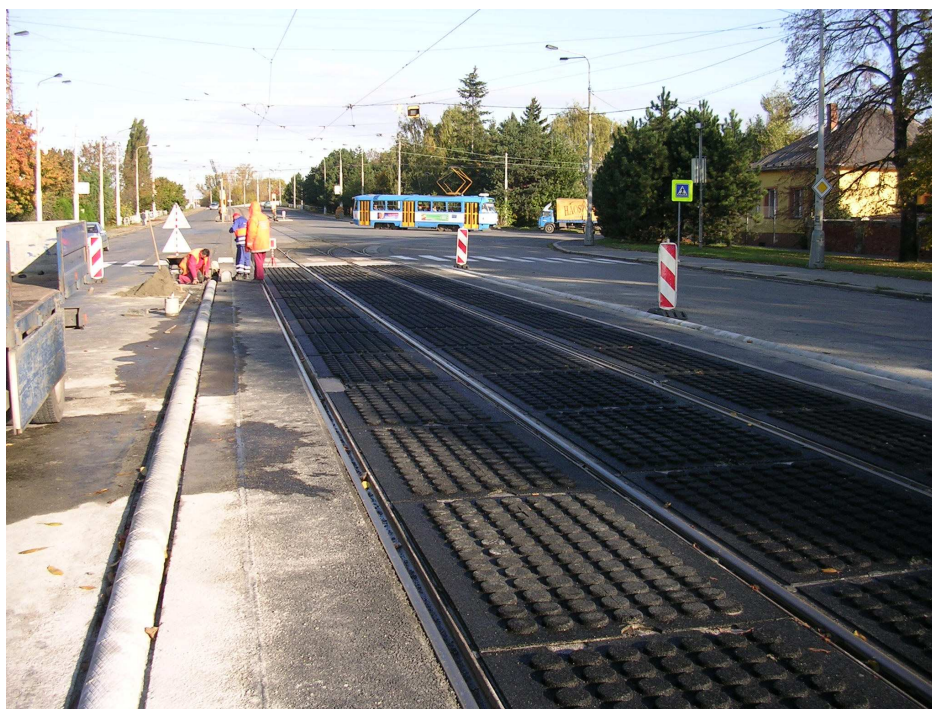
Pro prostorové oddělení tramvajových tratí vedených v silniční komunikaci bylo provedeno položení zkušebního úseku zvýšených betonových tvarovek – tzv. betonových kolejových obrubníků. Jako vhodný typ byl vybrán výrobek společnosti Stavby silnic a železnic, a.s. Praha (Na Obr. 34 vlevo).

Obr. 34. Základňové panely s pryžovou profilovanou vrstvou – ul. Závodní. [9]

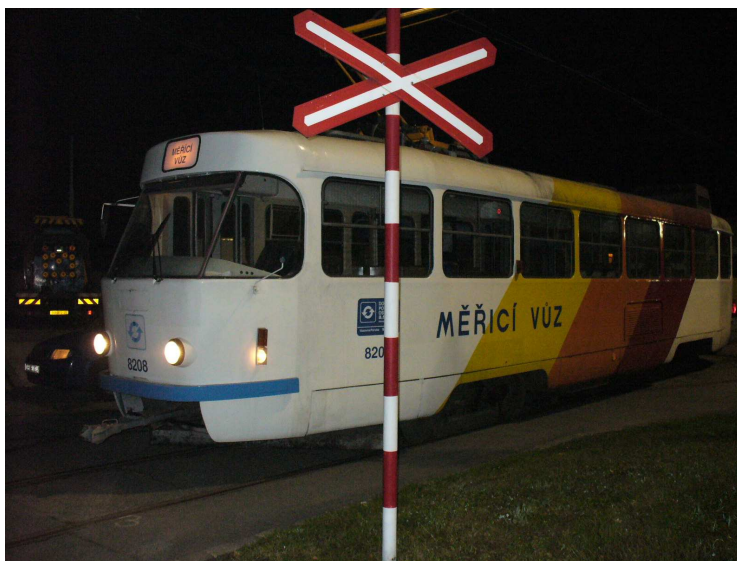
Obr. 37. Referenční tramvaj - měřicí vůz typu T3 ev. č. 8208 DPO, a.s [9]

Pro rychlosti průjezdu 40 a 50 $\text{km}\cdot\text{h}^{-1}$ ($\pm 2 \text{ km}\cdot\text{h}^{-1}$) bylo měřeno ve dvou různých vzdálenostech zvukoměru od osy pojížděné koleje (7,5 a 15 m). Měřeno bylo vždy 5 průjezdů referenční tramvaje měřeným úsekem (Obr. 14). Měřeným úsekem projížděla tramvaj pouze setrvačností, bez brzdění, či akcelerace.

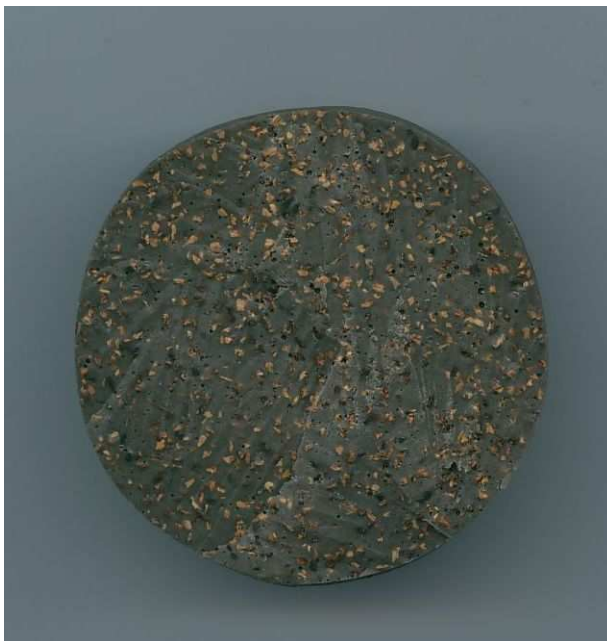
Obr. 55. Vzorek tmelu Masterflow® 155RG použitého na úseku č. 1

- **Úsek 1:** antivibrační rohož CONIRAP tl.24mm, zálivka lehkým betonem + zálivka tmelem Masterflow® 155RG, materiál na bázi zálivkové pryskyřice firmy BASF.
- **Úsek 2:** nástřik kolejnic a upevnění polyuretanem Conipur® M800 (dříve označován jako Conipur 255) což je bezrozpuštědlová, dvousložková hydroizolační membrána firmy BASF.
- **Úsek 3:** antivibrační rohož CONIRAP tl.24mm
- **Úsek 4:** zřízení bez nadstandardních prvků
- **Úsek R:** došlo pouze k výměně kolejnic opotřeбенých provozem, ostatní prvky zachovány

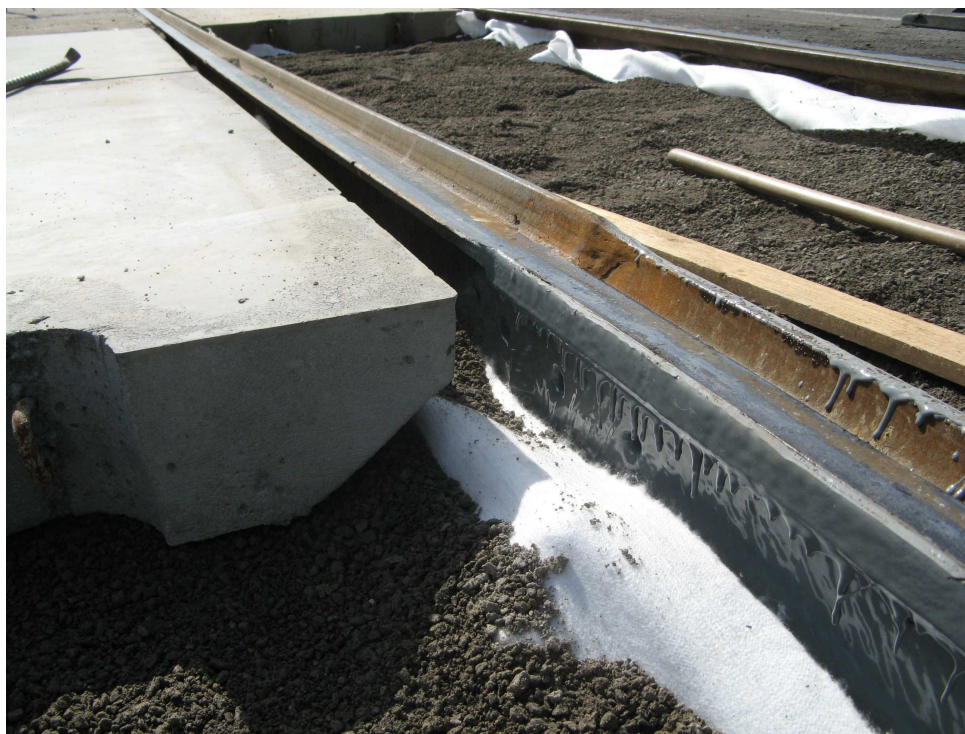
Obr. 56. Nástřik hmotou Conipur® M800 na úseku č. 2

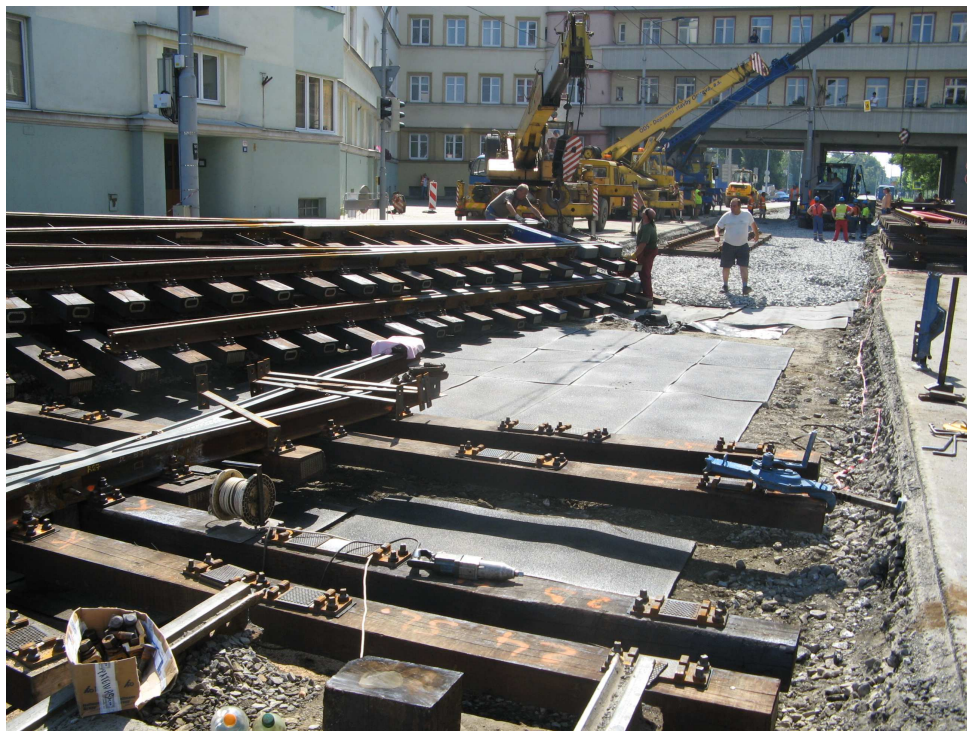
Obr. 57. Položené rohože CONIRAP použité na úseku č. 3

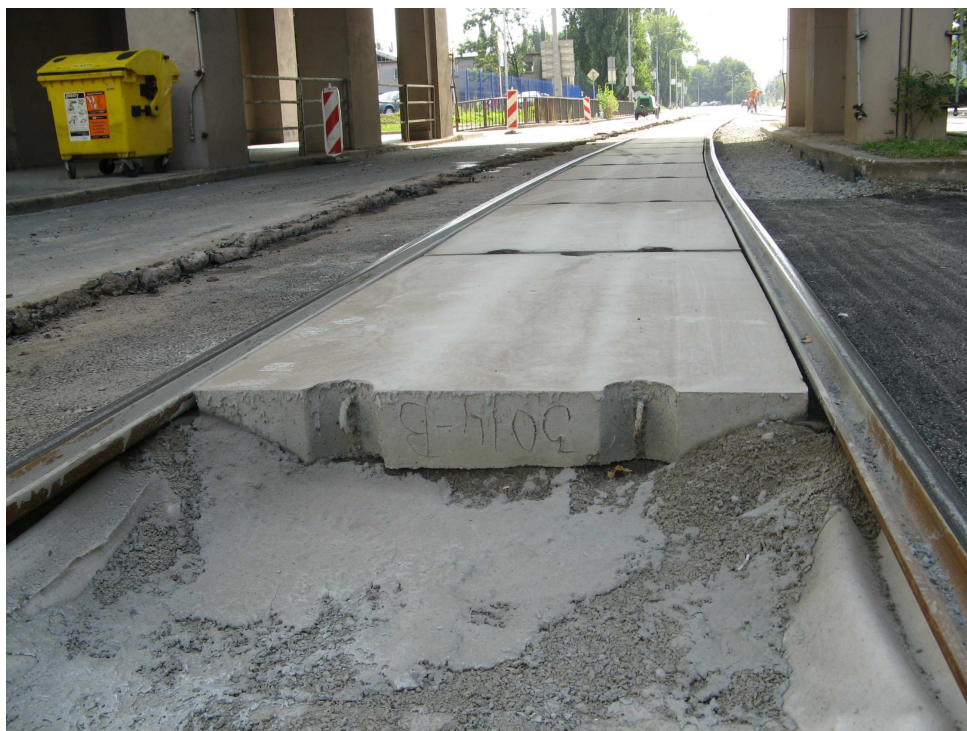
Obr. 58. Konstrukce bez nadstandardních prvků použitá na úseku č. 4

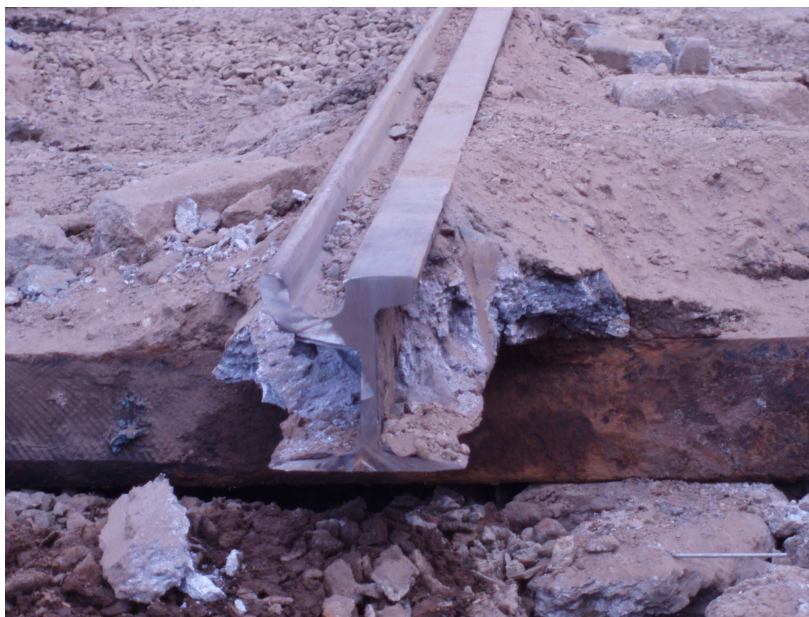
Obr. 59. Zbytky betonu spojujícího zádražbový panel s kolejnicí

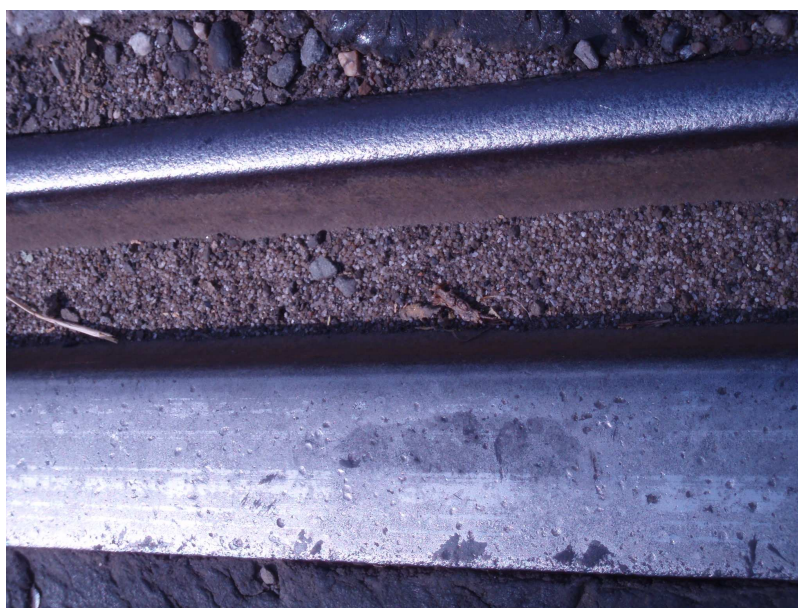
Obr. 60. Provozní opotřebení původní kolejnice na ulici Závodní

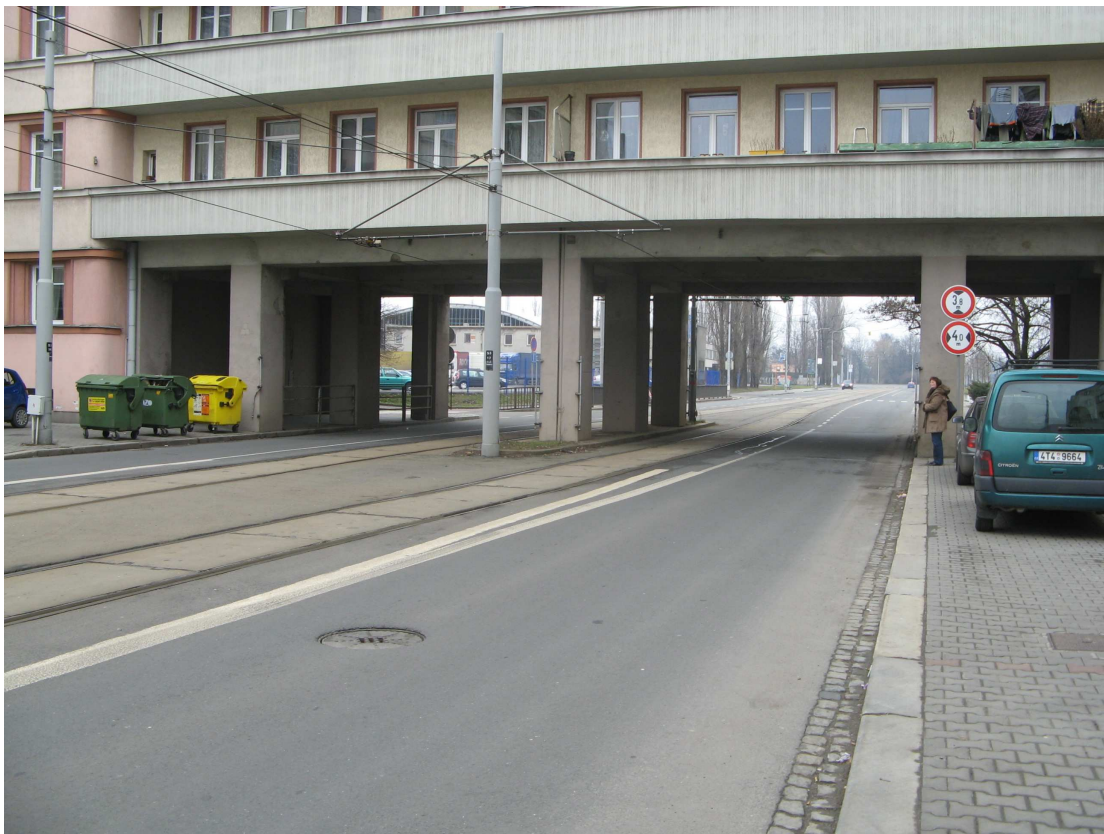
Obr. 62. Průjezd pod bytovým domem na ulici Závodní

Opatření byla instalována současně s instalací pryžové vany pod bytovým domem (Obr 62). Vana byla tvořena propustnou rohoží z recyklované, drcené a následně lisované pryže. Sloužící k zamezení nebo omezení přenosu vibrací z konstrukce svršku dále do podloží a případně do dalších blízkých konstrukcí, domu apod. Konkrétně se jednalo o antivibrační rohož CONIRAP tl. 24 mm firmy Intertech Plus, spol.s.r.o. Plánované opatření si slibovalo snížení šíření vibrací z tramvajového provozu do konstrukce domu, pod kterým trať vede. Samotná instalace pryžové podložky byla spojena s rekonstrukcí křižovatky ulice Závodní a Ruská. Výsledky měření účinnosti instalace pryžové vany pod bytový dům prováděla soukromá firma a v době z pracování této práce nebyly známy. Z toho důvodu se tomuto opatření tato práce dále nevěnuje.

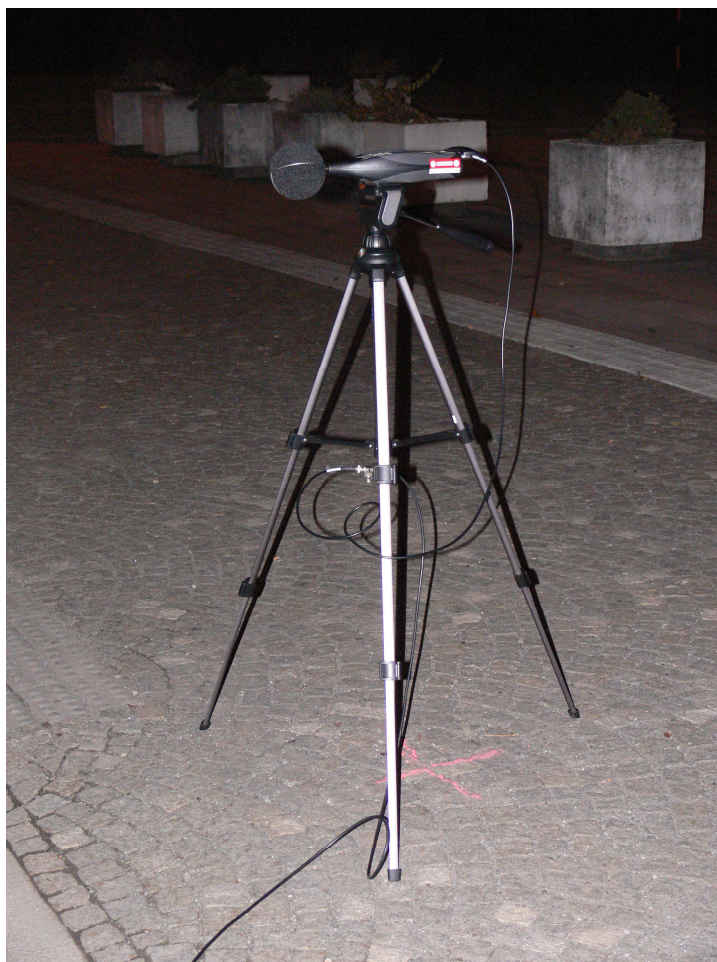
Obr. 63. Použitý zvukoměr typu 2250B firmy Brüel&Kjaer s větrnou clonou

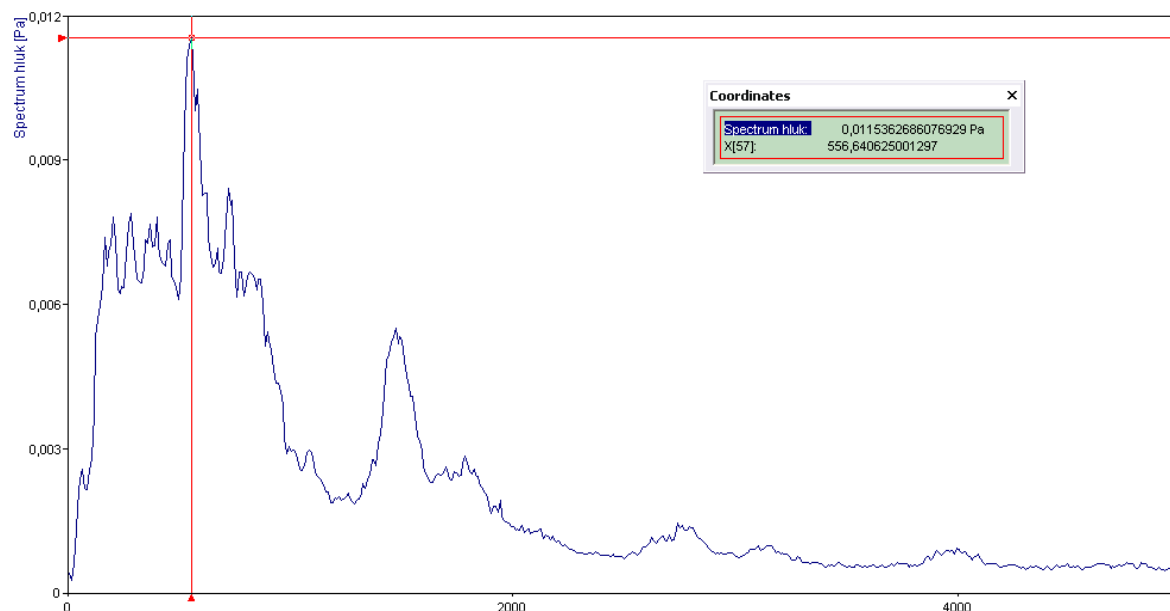
Obr. 66. Spektrum hluku na referenčním úseku při průjezdu referenční tramvaje

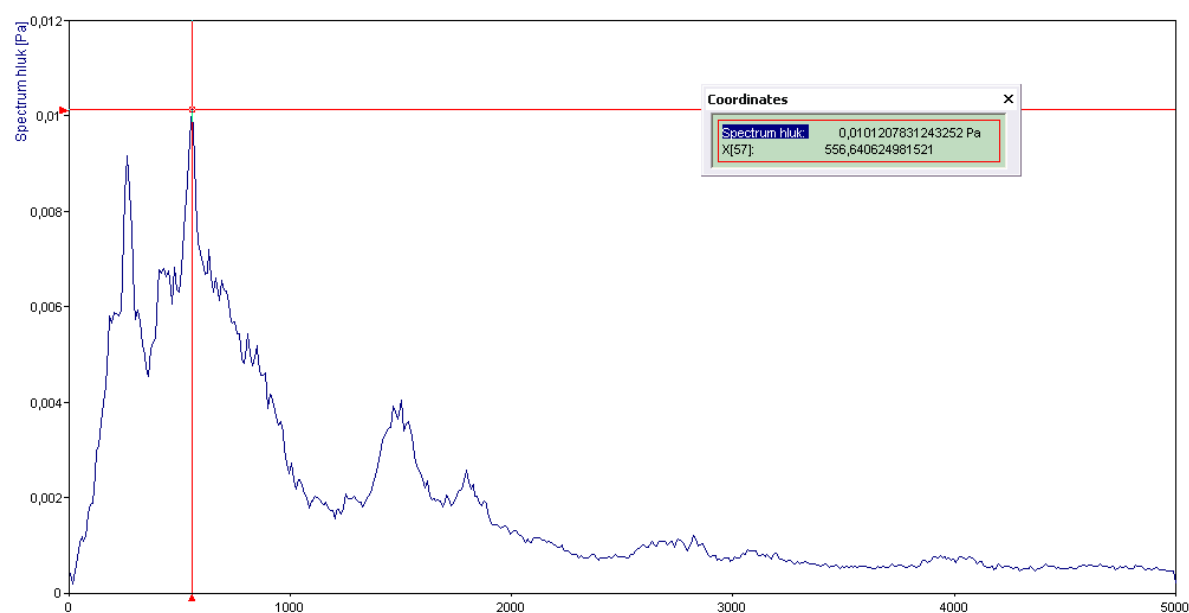
Obr. 68. Spektrum hluku na úseku č. 2 při průjezdu referenční tramvaje

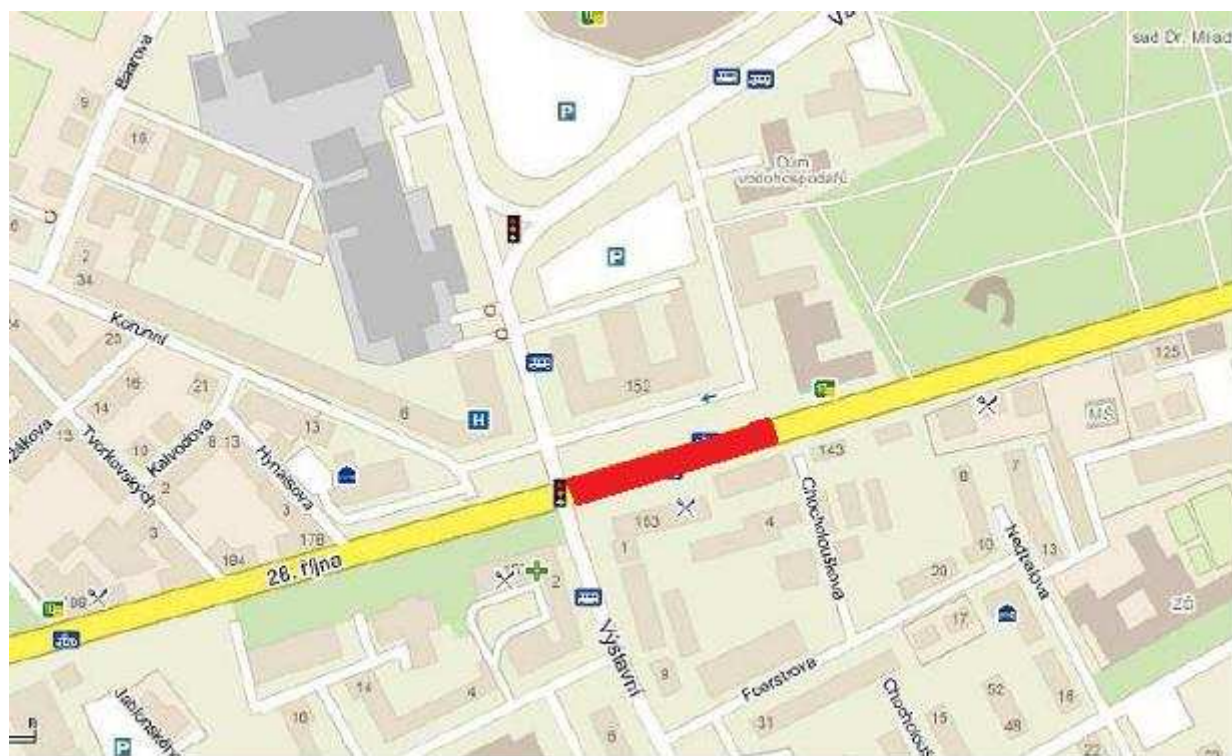
Obr. 75. Situace zkušebního úseku na ulici 28. října.

Na základě požadavku DPO a.s., bylo v noci z 8. na 9. října 2009 provedeno měření hluku na ulici 28. října (před hotelem Harmony. Viz Obr. 75 – vyznačen červeně). Účelem tohoto měření bylo zjistit přínos broušení kolejnic na útlum hluku z tramvajové dopravy, konkrétně rozdíl v celkové úrovni hluku při průjezdu referenční tramvaje úsekem s vlnkovitými kolejnicemi (Obr. 76) a kolejnicemi neopotřeбенými. Měřena byla rovněž úroveň hluku na pozadí.

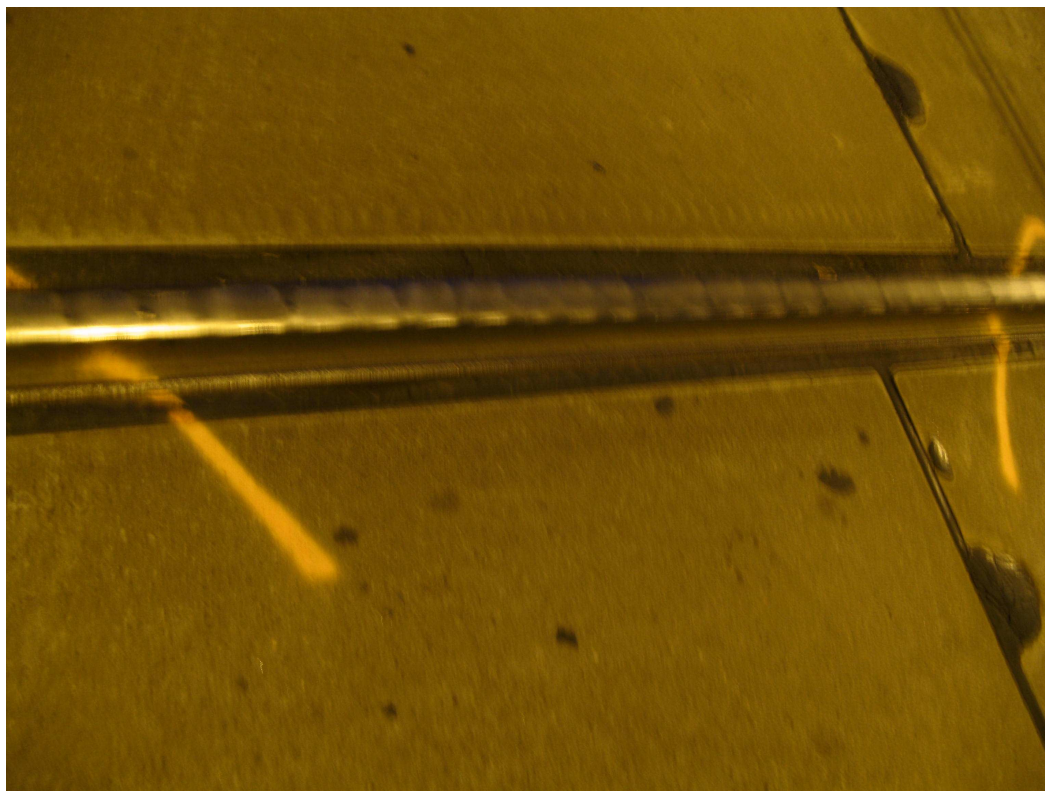
Obr. 76. Vlnkovitá kolejnice ve zkušebním úseku na ul. 28. října

dosáhly značné hloubky. Z toho vyplývá, že od doby rozvinutí vady až po její odstranění vykazuje takto poškozený úsek trati značný nárůst hluku. Cena opravného broušení je cca 200 000,- Kč na 1 km trati (údaje dle DPO a.s.), což toto opatření řadí k těm levnějším. Z dlouhodobého hlediska, a to jak ekonomického, tak vlivu na okolí, je vhodné používat broušení **pravidelné**. Tento druh broušení je broušením opravným použitým v určitých intervalech závislých na místních podmínkách dříve, než vady kolejnic dosáhnou velké hloubky. Tím je zabráněno nárůstu hlučnosti tramvajového provozu na takovémto úseku. Výhodou pravidelného broušení je rovněž udržení trvale dobrého stavu tramvajového svršku, což přispívá ke snížení nákladů na údržbu a prodloužení životnosti.

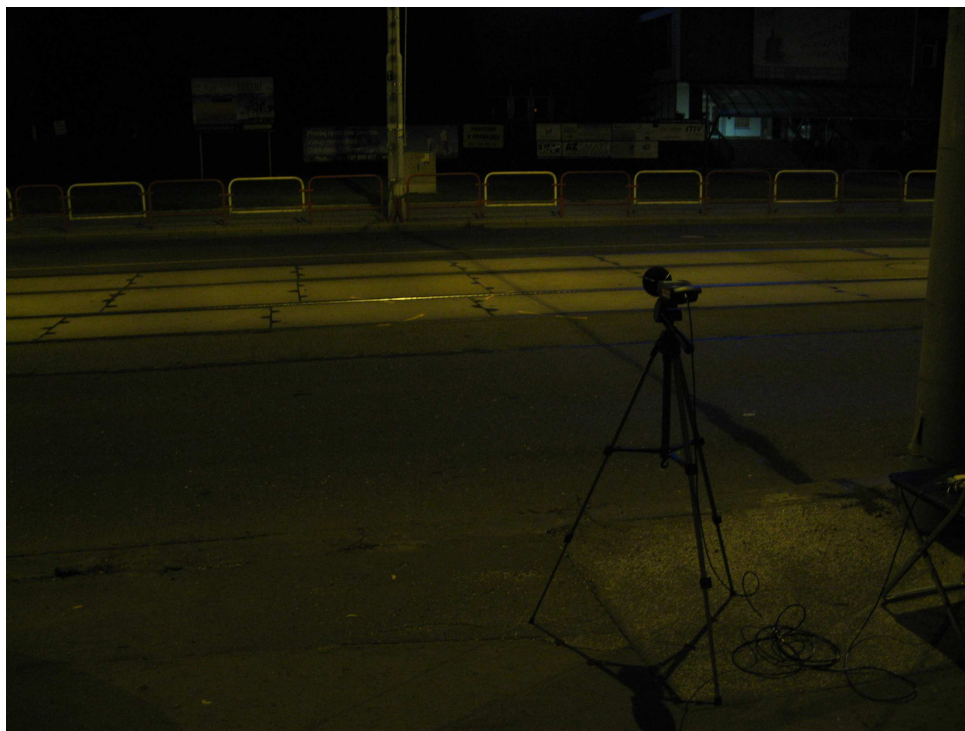
Obr. 77. Použitý zvukoměr typu 2250B firmy Brüel&Kjaer s větrnou clonou
